**ISPEZIONE DELL'APPARECCHIO DI SOLLEVAMENTO (UNI ISO 9927-1)  
STATO DI CONSERVAZIONE DELL'APPARECCHIO DI SOLLEVAMENTO  
RELAZIONE DELL'INGEGNERE ESPERTO**

## GRU SU AUTOCARRO

Matricola 2005/2/01004/CO N.F.7988/97 Portata massima: 1000 kg anno di costruzione: 1997

richiedente: MOLTENI ITALIA S.R.L.

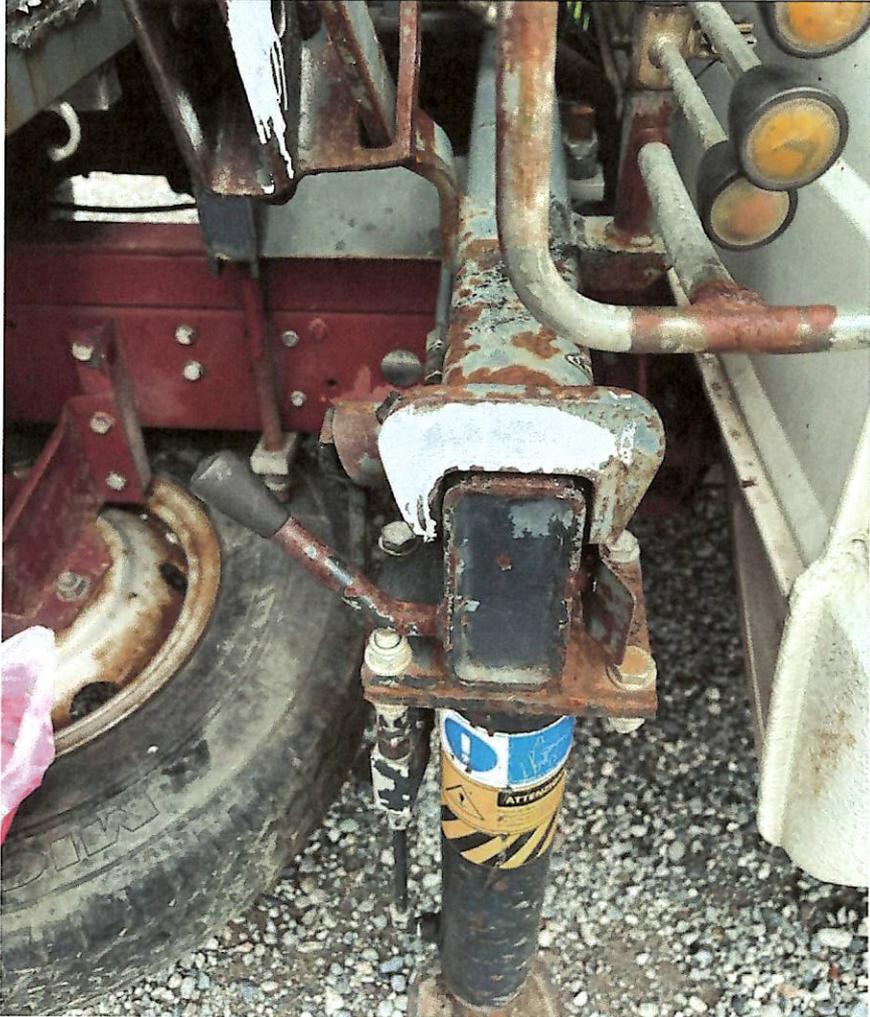
<b>BASAMENTO</b>	
<b>Foto n. 1</b>

Lo stato di conservazione generale degli elementi è buono. Alcune sezioni presentano tracce di ossidazione e corrosione con maggiore intensificazione del fenomeno nelle zone di ristagno di acqua o umidità. Sono stati eseguiti gli accertamenti dei principali parametri dimensionali, riscontrando la sostanziale aderenza ai valori riportati nel libretto I.S.P.E.S.L. e catalogo uso - manutenzione ricambi

Saldature	L'esame visivo non evidenzia la presenza di cricche o anomalie in corrispondenza delle saldature.. Alcune saldature presentano delle lievi porosità, probabilmente formatesi in fase di costruzione, senza peraltro indizi di compromissione della tenuta statica delle unioni.
Unioni bullonate, chiodate e/o spinotti	In generale lo stato di conservazione dei bulloni e delle relative piastre di supporto è buono. Non si

<b>Elemento/particolare ispezionato:</b> Liquidi penetranti fodero trave estensibile stabilizzatore	
<b>Descrizione del difetto:</b> Non si evidenziano, al momento, anomalie o difetti d'interesse.	
<b>Giudizio sul difetto:</b> Cod.int. discrete	
<b>Interventi consigliati:</b> monitoraggio periodico	
<b>Elemento/particolare ispezionato:</b> tassello rondelle tiranti	
<b>Descrizione del difetto:</b> tracce di ossidazione e corrosione con maggiore intensificazione del fenomeno nelle zone di ristagno di acqua o umidità. Non si evidenziano, al momento, anomalie o difetti d'interesse.	
<b>Giudizio sul difetto:</b> Cod.int. discrete	
<b>Interventi consigliati:</b> monitoraggio periodico.

<b>EFFETTI SUI COMPONENTI COLLEGATI</b>
<b>INTERVENTI CONSIGLIATI</b>
Non si evidenziano, al momento anomalie o difetti d'interesse.
<b>MODIFICHE</b>
Il comparto non è stato interessato da modifiche rispetto a quanto previsto originariamente dal Costruttore dell'apparecchio. Dall'esame visivo e dalle informazioni a disposizione fornite dall'utilizzatore non si riscontra l'effettuazione di interventi di ripristino sugli elementi strutturali.
<b>SOGLIA DEGLI INTERVENTI</b>
<b>SCADENZA ISPEZIONE SUCCESSIVA E METODICHE DA ADOTTARE</b>
Entro 5 anni o nei casi di necessità conseguenti a un funzionamento improprio o al manifestarsi di evidenti anomalie strutturali, in ogni caso su segnalazione dei tecnici esperti incaricati della ispezione periodica della macchina.

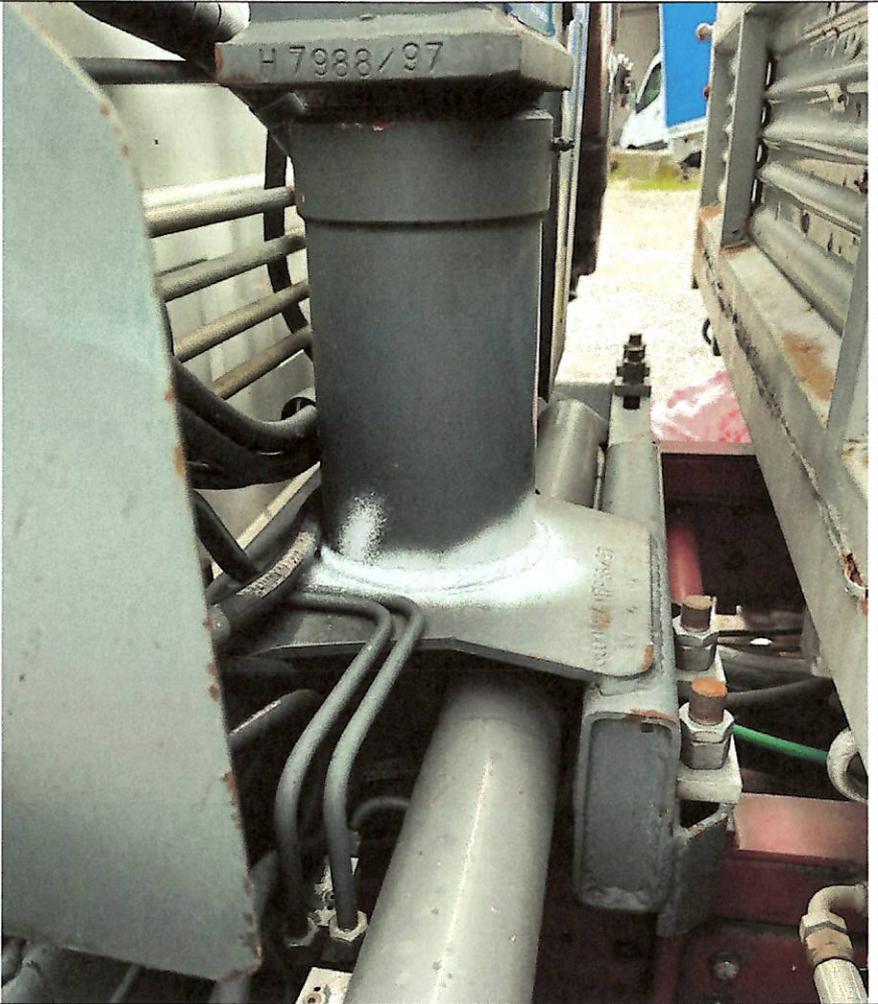
COLONNA	
<b>Foto n. 2</b>

Saldature	L'esame visivo non evidenzia la presenza di cricche o anomalie in corrispondenza delle saldature.. Alcune saldature presentano delle lievi porosità, probabilmente formatesi in fase di costruzione, senza peraltro indizi di compromissione della tenuta statica delle unioni.
Unioni bullonate, chiodate e/o spinotti	In generale lo stato di conservazione dei bulloni e delle

<b>Elemento/particolare ispezionato:</b> Liquidi penetranti flangia e irrigidimenti base colonna, elemento girevole	
<b>Descrizione del difetto:</b> Non si evidenziano, al momento, anomalie o difetti d'interesse.	
<b>Giudizio sul difetto:</b> Cod.int. discreta	
<b>Interventi consigliati:</b> monitoraggio periodico	
<b>Elemento/particolare ispezionato:</b> Asola aggancio pistone e collegamento saldato cambio sezione colonna	
<b>Descrizione del difetto:</b> tracce di ossidazione e corrosione con maggiore intensificazione del fenomeno nelle zone di ristagno di acqua o umidità. Non si evidenziano, al momento, anomalie o difetti d'interesse.	
<b>Giudizio sul difetto:</b> Cod.int. buona	
<b>Interventi consigliati:</b> monitoraggio periodico, pulizia controllo ingrassaggio

<b>EFFETTI SUI COMPONENTI COLLEGATI</b>
<b>INTERVENTI CONSIGLIATI</b>
Si consiglia il monitoraggio periodico, la pulizia e il controllo delle guarnizioni ingrassaggio..
<b>MODIFICHE</b>
Il comparto non è stato interessato da modifiche rispetto a quanto previsto originariamente dal Costruttore dell'apparecchio. Dall'esame visivo e dalle informazioni a disposizione fornite dall'utilizzatore non si riscontra l'effettuazione di interventi di ripristino sugli elementi strutturali.
<b>SOGLIA DEGLI INTERVENTI</b>
<b>SCADENZA ISPEZIONE SUCCESSIVA E METODICHE DA ADOTTARE</b>
Entro 5 anni o nei casi di necessità conseguenti a un funzionamento improprio o al manifestarsi di evidenti anomalie strutturali, in ogni caso su segnalazione dei tecnici esperti incaricati della ispezione periodica della macchina.

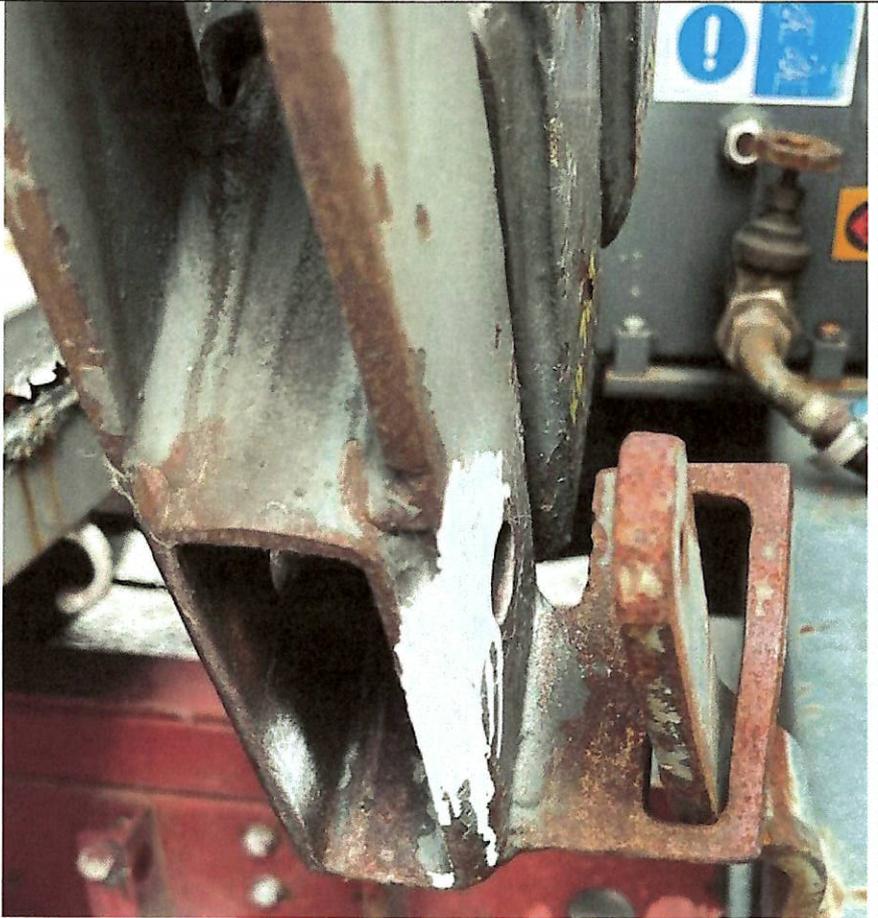
BRACCIO PRIMARIO	
<b>Foto n. 3</b>

Saldature	L'esame visivo non evidenzia la presenza di cricche o anomalie in corrispondenza delle saldature.. Alcune saldature presentano delle lievi porosità, probabilmente formatesi in fase di costruzione, senza peraltro indizi di compromissione della tenuta statica delle unioni.
Unioni bullonate, chiodate e/o spinotti	In generale lo stato di conservazione dei bulloni, spinotti e delle relative piastre di supporto è discreto. Non si rilevano fori con fenomeni di ovalizzazione significativi.

<b>Elemento/particolare ispezionato:</b> elementi di collegamento e variazione sezione	
<b>Descrizione del difetto:</b> Non si evidenziano, al momento, anomalie o difetti d'interesse.	
<b>Giudizio sul difetto:</b> Cod.int. buona	
<b>Interventi consigliati:</b> monitoraggio e manutenzione periodica	
<b>Elemento/particolare ispezionato:</b> elemento attacco pistone e variazione sezione	
<b>Descrizione del difetto:</b> tracce di ossidazione e corrosione con maggiore intensificazione del fenomeno nelle zone di ristagno di acqua o umidità. Non si evidenziano, al momento, anomalie o difetti d'interesse.	
<b>Giudizio sul difetto:</b> Cod.int. buona	
<b>Interventi consigliati:</b> monitoraggio e manutenzione periodica, pulizia e ingrassaggio elementi

<b>EFFETTI SUI COMPONENTI COLLEGATI</b>
<b>INTERVENTI CONSIGLIATI</b>
Si consiglia l'effettuazione di una pulizia e ingrassaggio degli elementi di collegamento e il controllo delle guarnizioni.
<b>MODIFICHE</b>
Il comparto non è stato interessato da modifiche rispetto a quanto previsto originariamente dal Costruttore dell'apparecchio. Dall'esame visivo e dalle informazioni a disposizione fornite dall'utilizzatore non si riscontra l'effettuazione di interventi di ripristino sugli elementi strutturali.
<b>SOGLIA DEGLI INTERVENTI</b>
<b>SCADENZA ISPEZIONE SUCCESSIVA E METODICHE DA ADOTTARE</b>
Entro 5anni o nei casi di necessità conseguenti a un funzionamento improprio o al manifestarsi di evidenti anomalie strutturali, in ogni caso su segnalazione dei tecnici esperti incaricati della ispezione periodica della macchina.
